2004年新潟県中越地震で被災した鉄道盛土の概要と降雨浸透解析

2004年新潟県中越地震は，多くの盛土構造物に被害をもたらした．この地震では，台風に伴う降雨により盛土の強度低下が指摘されているため，地震と降雨の影響を考慮した被害の評価を行った．本報告では，解析による評価を行うため，被災盛土および復旧に用いた盛土材料による各種室内試験，浸透流と地震時動的応答を考慮した解析手法，ならびに浸透流解析について報告する．対象盛土はJR上越線220km300m付近および221km000m付近の鉄道盛土であり，いずれの盛土も地震によって大崩壊し，補強土壁により復旧がなされた．室内試験については，被災盛土および復旧盛土の盛土材料について，物理試験，透水試験および三軸圧縮試験を実施し，透水性や強度変形特性を求めた．解析は，浸透流解析・動的応答解析・Newmark法による変形解析から成る．浸透流解析により，被災盛土の地震直前における含水状態を把握するとともに，復旧盛土の降雨に対する排水性の検討を行った．

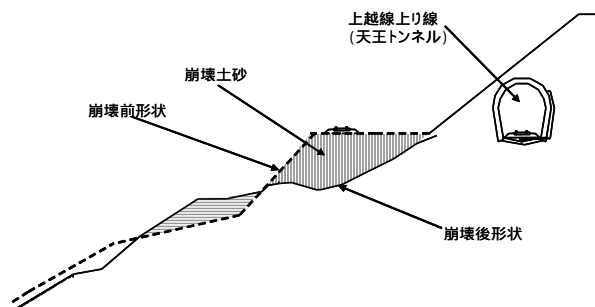
図-1 上越線220k300m付近盛土崩壊略図

上越線220km300m付近の下り線盛土が，延長約55m，高さ約2～7mにわたって崩壊（土量約9,900m³）した．崩壊斜面長は推定で90mに及び，崩壊土はのり尻にあたる信濃川まで達していたことが確認されている．盛土の崩壊略図を図-1に，また実際の崩壊状況を写真-1に示す．現場付近は急崖地であり，信濃川に面する攻撃斜面となっている．地質は，基盤が泥岩であり，上層に段丘堆積物（礫，砂およびシルト）が堆積し，その上部の盛土（軟質

粘性土)が崩壊した。

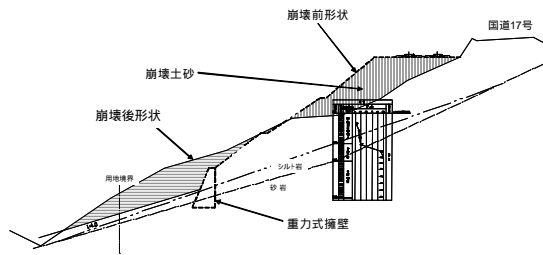
図-3 上越線 221km000m 付近盛土崩壊略図

天王トンネルの終点方約 500m の信濃川の河岸段丘上部の $221\text{km}000\text{m}$ 付近において、上下線の盛土が延長約 65m 、高さ約 $4\sim 12\text{m}$ にわたって崩壊 (土

量約 $13,000\text{m}^3$) した。崩壊の最上部は、上越線に並行して走る国道 17 号線の路面であり、車道中央の舗装面が陥没し、国道と上越線の間にあった土留擁壁 ($h=2.0\text{m}$) も倒壊し、同様に崩壊した。盛土の崩壊略図を図-3に、また実際の崩壊状況を写真-3に示す。当該箇所は信濃川右岸に位置する崖状に攻撃侵食された谷地形であり、信濃川へと注ぐ石田川の溜まり池をのり尻とした比高約 40m の谷渡り盛土区間であった。地質は、基盤が中粒砂岩であり、上層に割れ目の多いシルト岩が堆積し、その上部の盛土 (礫混じり砂質土) が崩壊した。

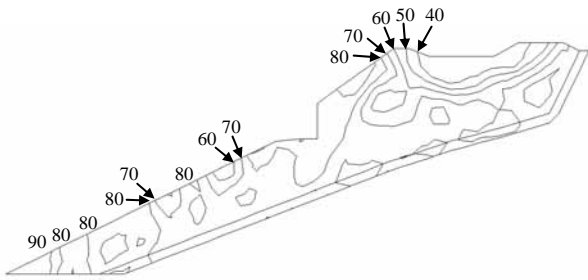
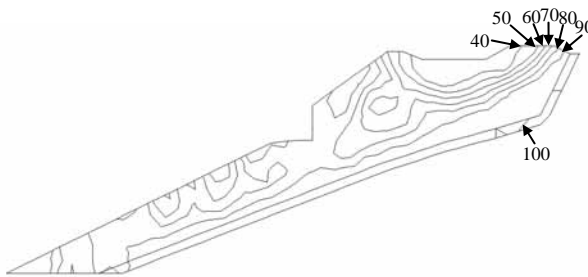
図-13 220km300m 被災盛土の解析結果

phase2 (地震直前の降雨浸透解析) の解析後の飽和度の分布を図-13 に示す。湛水条件を与えない場合は降雨を与えた後も盛土内の飽和度はさほど高まっていない。一方、湛水条件を与えた場合は飽和度上昇が顕著に見られ、対策前盛土材 2 に沿って部分流が発生し、地下水面に到達していることがわかる。被災前の盛土の排水能力がどの程度であったかは明らかではないが、地震直前の降雨が盛土の排水能力を上回っていたとすると、飽和度の上昇が認められ、地震時の挙動に影響した可能性が考えられる。

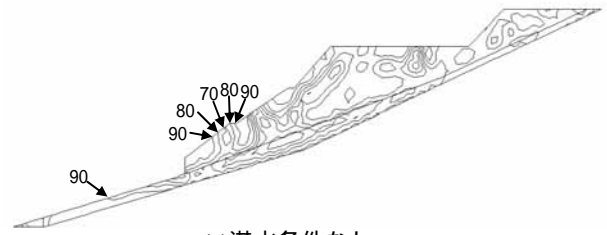
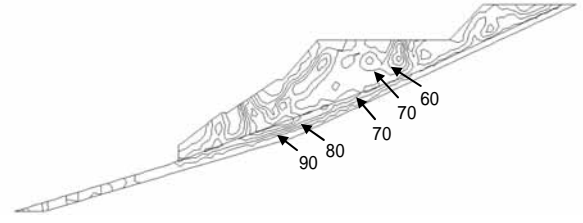
図-14 221km000m 被災盛土の解析結果

phase2 (地震直前の降雨浸透解析) の解析後の飽和度の分布を図-14 に示す。a) の解析と同様に、湛水条件を与えない場合は飽和度の上昇は認められないが、湛水条件を与えた場合は風化シルト岩の飽和度が上昇し、地下水面が到達しているものと考えられる。

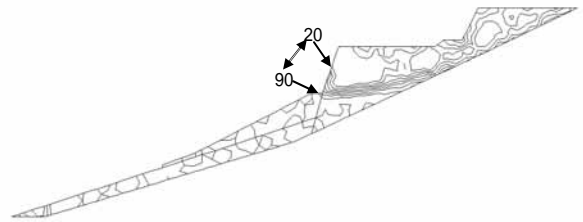
図-15 221km000m 復旧盛土の解析結果

phase2 解析後の飽和度の分布を図-15 に示す。図-14(a) の湛水条件を与えない場合と比較しても、盛土内の飽和度は十分に低いものであり、盛土の排水性が十分に向上されているものと考えられる。
