載荷試験後の土のうから採取したジオテキスタイルの引張試験

複合技術研究所 正会員 ○木口峰夫
 鉄道建設・運輸施設整備支援機構 正会員 森野達也, 佐藤貴史
 レールウェイエンジニアリング 正会員 青木一三
 鉄道総合技術研究所 正会員 小島謙一, 野中隆博

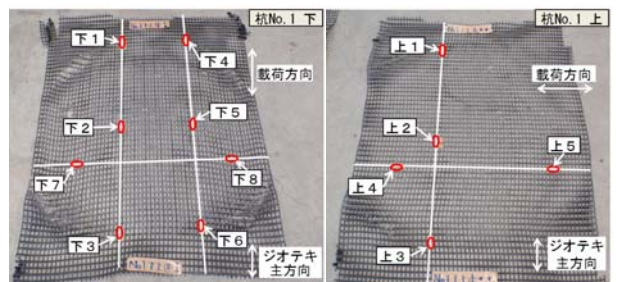
写真3 供試体採取位置(左:下面,右:上面)

水平載荷試験では、1.0m(従方向)×1.9m(主方向)のジオテキスタイルを直交方向に2枚敷設し、ジオテキスタイル土のうを作製した。供試体はストランド1本とし、載荷方向に対して8本(主方向6本・従方向2本)と、載荷直交方向に対して5本(主方向3本・従方向2本)の計13本を採取した(写真3)。また、比較対象として、同ロットで製作された新品のジオテキスタイルからストランド6本(主方向3本・従方向3本)を供試体として採取した。なお、ジオテキスタイルは、製品保証値 $T_a = 81\text{kN/m}$ 、目合(主)15×(従)23mm(1m当たりストランド本数:主67本,従44本)を使用した。

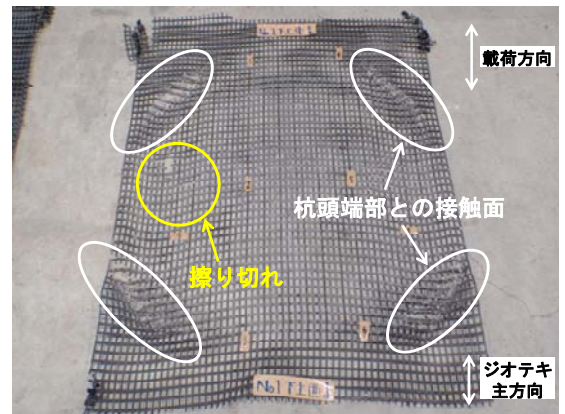
写真 5 荷重試験後のジオテキスタイル (下面)

水平載荷試験後のジオテキスタイル土のうの状況を写真5に示す。水平載荷試験は、擬似杭頭としてコンクリートを用い、荷重が全て杭に集中した場合を想定し、最終的に杭径の15%程度の大きな変位を与えるという厳しい条件で行われた。このため、擬似杭頭端部との接触面や杭頭中心部で、土のう内部の砕

石がこぼれ出すようなものではないが、部分的にジオテキスタイルの擦り切れが確認された。また、上面側に敷設したジオテキスタイルは、直接杭と接していた下面側と比較し損傷の度合いは小さかった。

荷重試験後のジオテキスタイルは、擬似杭頭端部との接触面ならびに杭中心部で、ジオテキスタイルに一部擦り切れが確認されたものの、土のう内部の砕石がこぼれ出すような大きな損傷は見られなかった。荷重試験後に採取したジオテキスタイルの引張強度は、荷重履歴を与えていないジオテキスタイルと比較して 10~25%程度の強度低下が確認されたが、概ね製品保証値を上回る強度であった。一部、杭頭部中心付近で大きな強度低下が確認されたが、これは水平荷重試験が、非常に厳しい条件下で行われたことが影響しているものと考えられる。

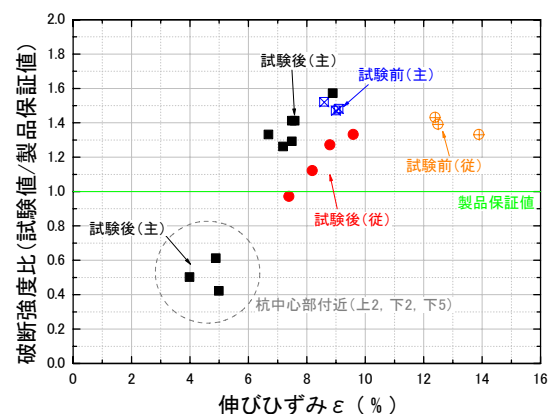
図 3 破断強度比 - 伸びひずみ関係

表 1 にジオテキスタイルの引張試験結果、図 3 に破断強度比（製品保証値で正規化した値） - 伸びひずみ関係を示す。

主方向については、供試体 9 本中 6 本で荷重履歴を与えていないジオテキスタイルと比較して 10%程度の強度低下が確認されたが、製品保証値よりも大きな値を示している。一部、杭頭部中心付近の供試体 3 本（上 2，下 2，下 5）において大きな強度低下が確認されたがこれは、荷重が集中する杭中心付近において、堅固なコンクリートとの接触面に対し大きな強制変位を与えた際の摩擦による影響と考えられる。従方向についても 10~25%程度の強度低下が確認されたが、ほぼ全ての供試体で製品保証値を上回る値を示している。破断ひずみについては、強度低下と比例してひずみが小さくなる傾向があり、主方向で 4~8%，従方向で 7~9%での破断が確認された。
