# 鉄道路盤の凍上対策検討のための現地温度計測

(独)鉄道・運輸機構 正会員 丸山 修 正会員 青木 一二三  
野田 軍治  
(財)鉄道総合技術研究所 正会員 小島 謙一  
(株)複合技術研究所 正会員 田村 幸彦

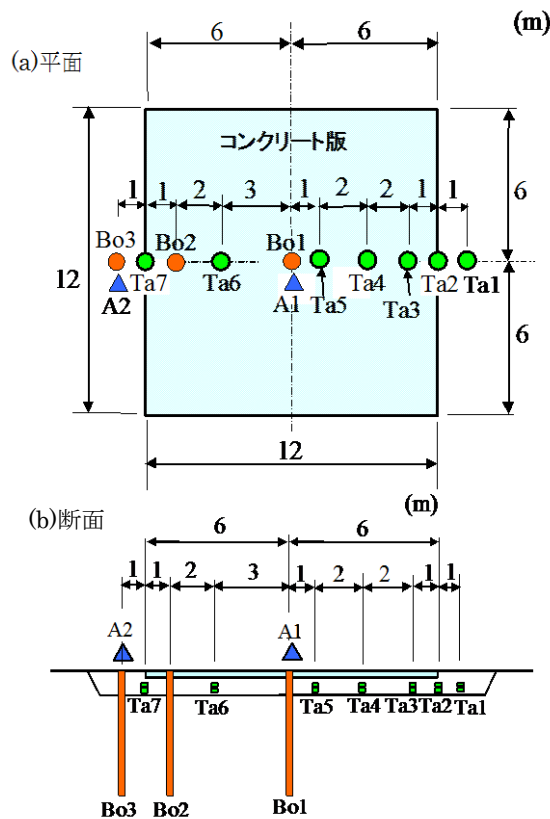
図1 試験概要（平面、断面）

現地温度計測は、東北新幹線・七戸付近の本線から約100m離れた施工ヤードにおいて、実物大規模のスラブ軌道路盤を構築して実施した。図1は施工・計測平面および断面を、図2は計測センサー（熱電対）の配置の詳細を示したものである。施工は表土を約1m掘削して路床面を露見させ（写真1）、Bo計測ラインでは路床面をボーリング削孔し（φ66mm）、熱電対を取付けた塩ビパイプ（φ30mm）を挿入した。塩ビパイプの中空部および地山との空隙は珪砂を投入して埋め戻した。路床の上には、修正 Berggren 法による凍結深さの試算（凍結指数 F=290）結果から、凍上対策として置換厚70cmの粒調整砕石層を施工した。砕石中の熱電対は施工に伴い設置した。砕石層完了後、コンクリート路盤（計測後の撤去を考慮して無筋とした）を構築し、コンクリート下面（砕石層天端）、コンクリート中（表面から

Bo計測ラインでは、路床（深さ4mまで）・砕石層・コンクリート路盤の温度を計測し、面的な温度分布の補完を目的として、砕石中の2点を測定するTa計測ライン（7箇所）を設けた。また、外気温はBo1,3の2箇所（A1,A2）において熱電対を百葉箱内に設置して計測した。また、降雪時には迅速に除雪を行い、積雪の影響を可能な限り排除した。計測はデータロガーによる自動計測（サンプリングタイム：1時間

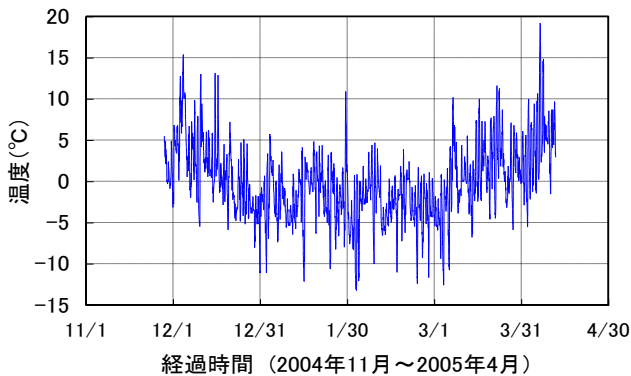
図3 外気温の経時変化

図3は外気温(A1)の経時変化を示したものである。12月から2月にかけて、平均気温は下降し、おおよそ、日中の気温は5℃未満、夜間は-5℃度前後であり、この期間の最低気温は2月2日の-13℃であった。図4はBo計測ライン (Bo1, Bo3) の午前6時における鉛直方向温度分布の経時変化を示したものである。今季の最低気温を記録した2月2日には、コンクリート路盤 (Bo1) の下面 (地表-30cm) において零度を下回った (-1℃)。一方、碎石路盤 (Bo3) における同深度の温度は2℃であり、コンクリートと碎石の伝熱特性の相違を顕著に示す結果となった。また、外気温の平均が上昇傾向にある3月15日の時点においても、路床面以深の地中温度分布は遅れて冷却側に推移しているが、その後 (3/25, 4/10) は、深度方向に徐々に温度上昇の傾向が見られた。図5は、路床面における水平方向の温度分布の経時変化を示したものである。この深さでは、3月15日頃が冷却側推移の折り返し点であり、その温度は2~4℃の分布を示している。
