実補強土橋台の水平載荷試験

西武鉄道株式会社	正会員	菅原 聡, 中村 正明
鉄道総合技術研究所	正会員	山田 孝弘, 館山 勝
複合技術研究所	正会員	田村 幸彦

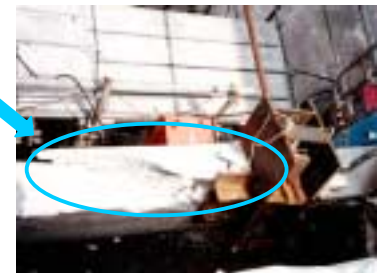
図4 試験終了後の壁面工の圧壊状況（A3橋台）

図3に載荷ステップを示す．載荷試験は，目標載荷重800kNの履歴荷重700kNの保持に入った直後，A3橋台の壁面工に取り付けたPC鋼棒定着部のコンクリート圧壊により終了した．図4にA3橋台壁面工の試験終了後の状況を示す．以降，A3橋台に着目して試験結果を述べる．

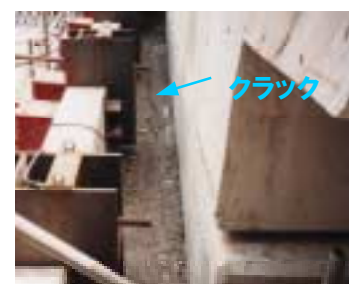
図8 試験終了後の背面盛土の状況（A3橋台）

図7に載荷重と背面盛土の変位（変位計D5：壁面工から100cmの位置に設置）の関係を示す．背面盛土は，載荷総荷重700kNで壁面工が約20mm変位したにもかかわらず，ほとんど変位が生じていない．これより，壁面工の変位の大部分は，壁面工から100cmの範囲で生じていることになるが，100cmの範囲で均等に変位したと仮定したなら，補強材の平均歪みは2%である．これは，設計で基準としている補強材歪み5%よりも小さい．図8にA3橋台背面盛土の試験終了後の状況を示す．背面盛土のクラックは，載荷総荷重500kNの時点で確認された．
