盛土耐震補強設計施工箇所における降雨時安全度調査

斜面安定, 降雨時安全率, 盛土耐震

東日本旅客鉄道(株) 正会員○中村 宏, 正会員 久保井公彦

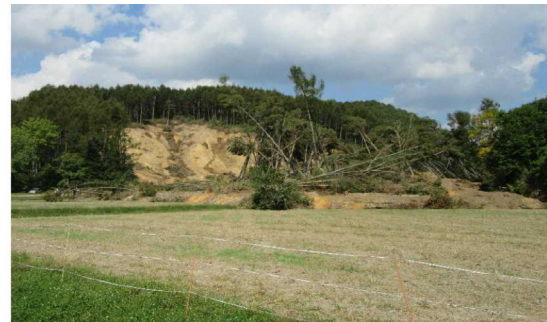
図-1 北海道胆振東部地震 被災状況 ¹⁾ (厚真町)

2018年9月6日、マグニチュード (M6.7)、最大震度6~7の北海道胆振東部地震が発生した。この地震による斜面崩壊を図-1に示す。図-2は地震発生前後の降雨状況であるが、地震前には平年の1.5倍程度降雨が多かったようである。北海道胆振東部地震の他に、1968年5月の十勝沖地震 (M7.9) による在来線の盛土崩壊では、地震前日までの3日間で165mmの降雨によりサクシオンが消失し、有効応力が低下して崩壊発生を助長した可能性を考察している (図-3, 4) ³⁾⁴⁾。また、2004年10月の新潟県中越地震 (M6.8) でも地震発生前の2~3日前に台風23号により100mm程度の降雨があり、地震時の斜面崩壊に影響を与えた可能性が示唆されている ⁵⁾。

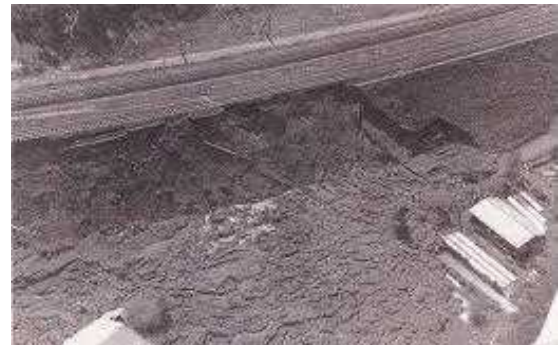
図-3 十勝沖地震 (1968) 被災状況 ³⁾ (尻内~陸奥市川)

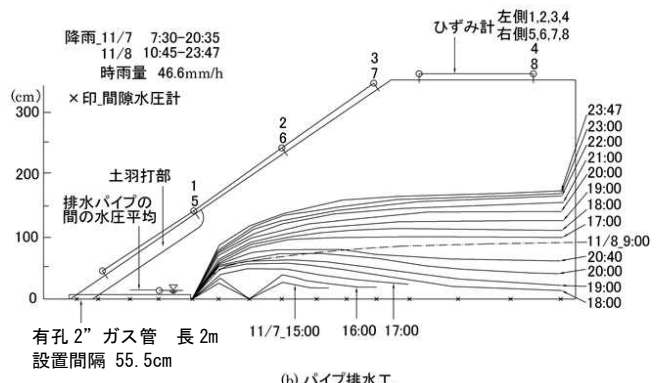
図-6 国立野外における対策工の効果判定実験⁶⁾

- ①常時（無補強で盛土内水位は無し）、②無補強降雨時（無補強で盛土内水位を盛土高さの1/2に設定）、③補強後降雨時（耐震補強の補強材による抵抗を考慮、盛土内水位は②同様の3ケースで円弧すべりによる斜面安定計算を実施した (図-5)。検討対象は首都圏の盛土43箇所であり、常時状態では盛土内に水位は無い。
- 降雨時に盛土内の水位を盛土高さの1/2とした。これは、国鉄技術研究所における砂質盛土の崩壊実験時における盛土内の水位上昇が盛土高さのほぼ1/2であったこと ⁶⁾ (図-6)、またローム系盛土材料による盛土の崩壊シミュレーションの崩壊現象を説明可能なケースで、水位は盛土高さの1/2まで上昇していない ⁷⁾ (図-7) ことのためである。
- 検討対象の盛土は、崩壊圧が無いことから、土質定数は耐震設計で用いたCUB試験の有効応力C'、φ'を用いた(盛土耐震ではpeak強度≒less強度と仮定しpeak強度で設計)。なお、一部箇所は全応
