2004年新潟県中越地震で被災した鉄道盛土の概要と降雨浸透解析

2004年新潟県中越地震は，多くの盛土構造物に被害をもたらした．この地震では，台風に伴う降雨により盛土の強度低下が指摘されているため，地震と降雨の影響を考慮した被害の評価を行った．本報告では，解析による評価を行うため，被災盛土および復旧に用いた盛土材料による各種室内試験，浸透流と地震時動的応答を考慮した解析手法，ならびに浸透流解析について報告する．対象盛土はJR上越線220km300m付近および221km000m付近の鉄道盛土であり，いずれの盛土も地震によって大崩壊し，補強土壁により復旧がなされた．室内試験については，被災盛土および復旧盛土の盛土材料について，物理試験，透水試験および三軸圧縮試験を実施し，透水性や強度変形特性を求めた．解析は，浸透流解析・動的応答解析・Newmark法による変形解析から成る．浸透流解析により，被災盛土の地震直前における含水状態を把握するとともに，復旧盛土の降雨に対する排水性の検討を行った．

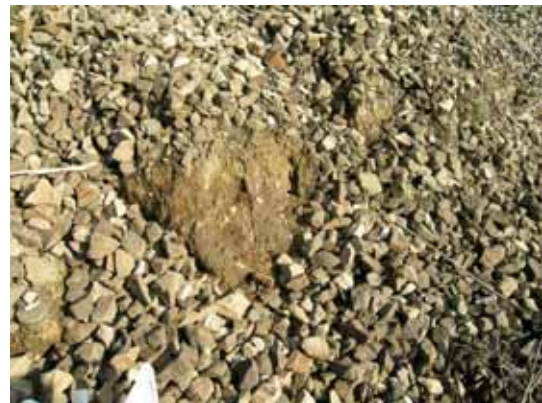
(a)上越線 220km300m の盛土材料

写真-5 被災盛土の盛土材

上越線 220km300m および 221km000m において、コアサンプラーにより被災盛土から盛土材料を採取し、盛土材料の密度および含水比を求めた。また、別途盛土材料を採取し、「土粒子の密度試験」および「土の粒度試験」を行い、土質材料の工学的分類を行った。盛土材料を写真-5 に、試験結果を表-1 に示す。いずれの盛土材料も「鉄道構造物等設計標準・同解説（耐震設計）」⁵⁾における土質（粒度配合の悪い砂）に相当することがわかった。

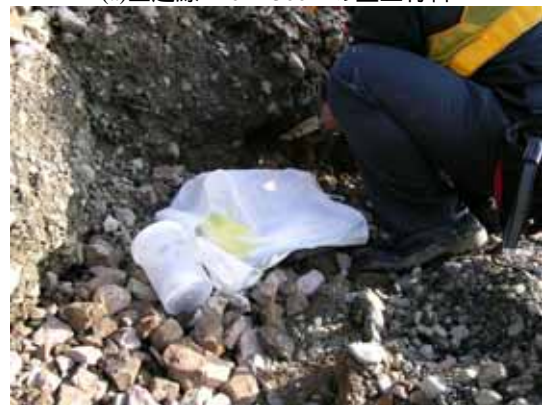
(b)上越線 221km000m の盛土材料

上越線 221km000m で採取した盛土材料については、「土の透水試験 (変水位)」も実施し、透水係数は $k=1.06 \times 10^{-5}$ cm/s である。

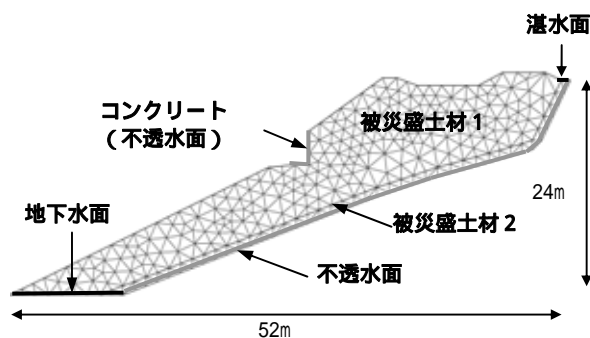
図-10 220km300m 被災盛土の解析モデル

解析モデルを図-10 に示す。崩壊前の対象盛土モデル断面は、水平方向が 52m、天端方向が 24m である。有限要素は 3 節点三角形要素を用いた。物性はコンクリート、被災盛土材 1、被災盛土材 2 の 3 種類とし、砂岩に該当する被災盛土材 2 の下端は不透水境界とした。ただし、ここではコンクリート壁は設置位置の境界条件を不透水として模擬する。現場では図中右端にトンネルが存在するが、地震直前の降雨が盛土の排水能力を越えていた可能性が考えられるため、図中位置において湛水条件の有無の違いを考慮した解析を行う。盛土材料の透水係数は透水試験を実施していないため、被災盛土材 1 については 221km000m の盛土材と同定度と想定されるため 1.06×10^{-5} cm/s、被災盛土材 2 は盛土材 1 よりも透水性が良いと考えられるため 1.00×10^{-3} cm/s としている。

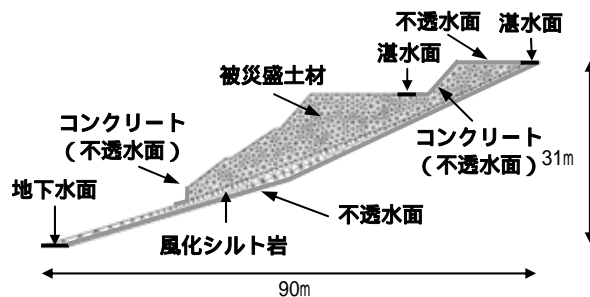
図-11 221km000m 被災盛土の解析モデル

解析モデルを図-11 に示す。崩壊前の対象盛土モデル断面外形は、水平方向が 90m、天端高 31m である。有限要素は 3 節点を有する三角形要素を用いた。物性はコンクリート、対策前盛土材、風化シルトの 3 種類とし、風化シルトの下端を不透水境界とした。a) と同様にコンクリート壁は物性値等を設定せず、設置位置の境界条件を不透水とした。また、地震直前の降雨が盛土の排水能力を越えていた可能性が考えられるため、a) と同様に国道盛土および鉄道盛土の右端部において図中箇所での湛水条件の有無の違いによる検討を行う。盛土材料の透水係数は、被災盛土材については現場採取された試料から求め
